[緑ドン E] 追加メーカー対策品突破される！！

エレコ[緑ドン E]に、追加で取り付けたメーカー対策品(2ピン配線への圧接を防護するためのチューブ)が突破されるという事案が発生致しました(関東圏の複数店舗にて)。

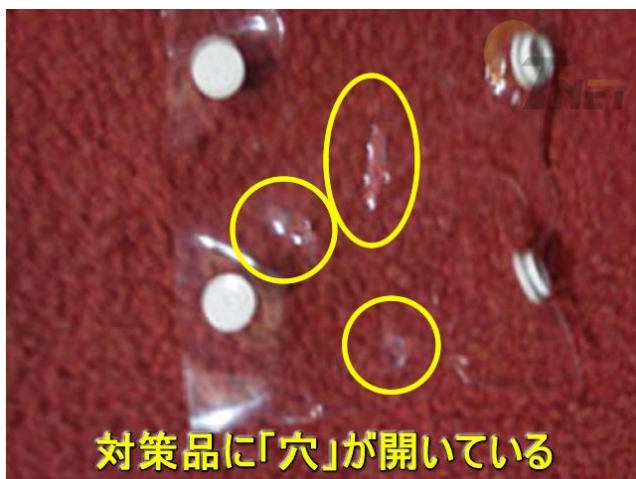
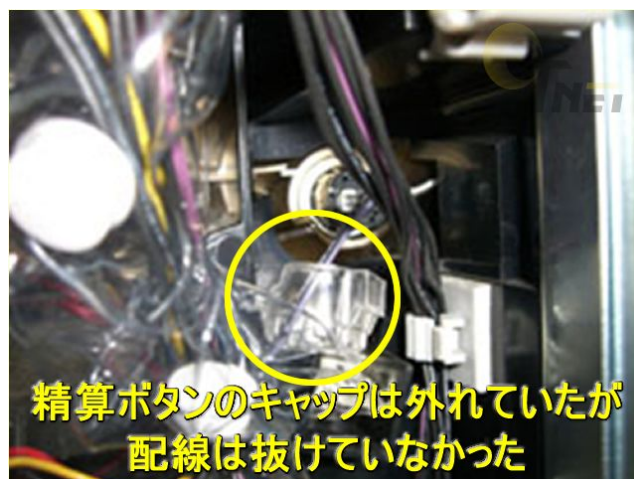
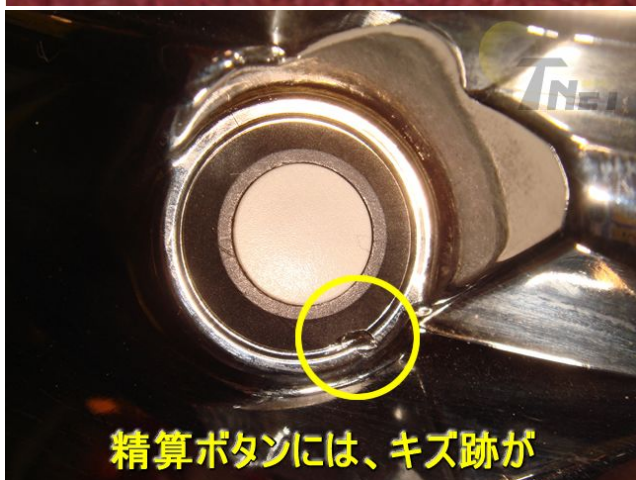
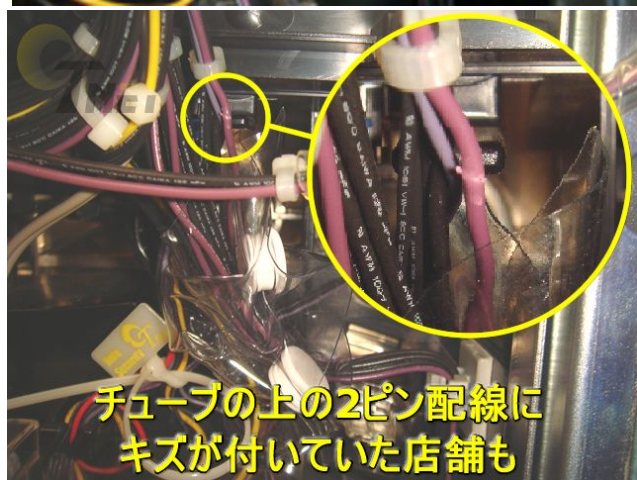
昨年 10 月中旬より、エレコ[緑ドン E]を対象にメーカーから対策品(第二弾)が配布され、今回被害が確認された店舗においても、しっかりと対策品を取り付けている状況でしたが、対策品のチューブには穴が開いており、1 万枚を超える実被害も発生してしまいました。

- ① チューブに穴が開いていた
- ② 精算ボタンのキャップは外れていた (配線は抜けていなかった)
- ③ 精算ボタンの周りにキズが付いていた (MAXBET ボタン周辺や筐体にキズは無かった)
- ④ チューブ上の 2 ピン配線にキズが付いていた店舗もある

本件については、続報が入り次第、お伝えいたしますが、状況等から、今回の手口は《不正精算ボタン+セル》である可能性が高いものと思われまます。

- ① 精算ボタンをこじ開ける
- ② 精算ボタンの配線を抜き、不正精算ボタンに交換
9月中旬、[ダイナミックサンダーVRF]の精算ボタンが盗まれる事例があったが、今回はそれを不正品に改造している可能性有
- ③ 2ピン配線を狙ってセルを挿入 (セルの先端は、カッタータイプ or 圧接タイプ)
- ④ セル挿入時にチューブに穴が開いた もしくは、穴あけ用の器具を用いて穴を開けた
- ⑤ 不正精算ボタンとセルとで、【ART継続・ゲーム数上乘せ】をさせる
- ⑥ 不正精算ボタンを外し、正規精算ボタンと交換
- ⑦ 発見リスクの軽減の為、配線を元に戻す (対策品のキャップまでは戻せない)
- ⑧ 打ち子に遊技が変わる → 長時間に及ぶ遊技の結果、1万枚を超える被害となる
